# Technical Bulletin

## Hard Pedal/Destroyed Clutch

**Vehicles: 1987-89 2.8-liter GM A-, J- and L-body**

**LuK Part Number: 04-088**

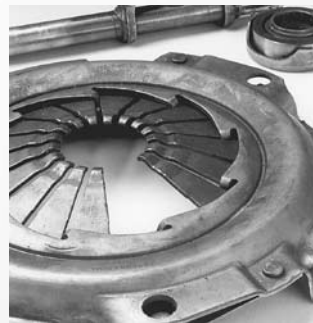
These vehicles were originally equipped with a metal-lined release bearing, which causes heavy galling and scoring at the contact surface of the aluminum bearing retainer. Symptoms of wear included high pedal and gearshift effort and sometimes no release. In extreme cases, the bearing retainer breaks off the transmission housing, causing the release bearing to contact the diaphragm fingers at the wrong angle and destroy the clutch.

Whenever wear is evident, replace the bearing retainer. Make sure the new bearing retainer, GM part #8672128, is installed at a right angle to the transmission. Any misalignment will cause the same problems. The release bearing must move smoothly on the bearing retainer.

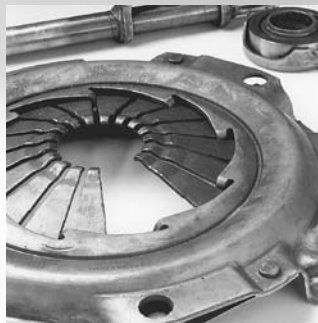
Estos vehículos fueron equipados originalmente con un collarín cuyo diámetro interior es metálico, lo que provoca surcos en el candelerero de aluminio debido a la excesiva fricción en la superficie de contacto.

Este excesivo desgaste ocasiona dureza en el pedal, dificultad al cambiar las velocidades, fallas de “no corte” y en casos extremos hasta la rotura de la campana de la transmisión, ocasionando que el área de contacto del collarín empuje a las lengüetas del diafragma de manera irregular y destruya el clutch.

Siempre que exista desgaste reemplace el candelerero, solicítelo con el número 8672128 de GM. Asegúrese

de instalarlo en el ángulo correcto en la transmisión ya que cualquier desalineamiento causará los mismos problemas. Cerciórese que el collarín se deslice suavemente en el candelerero.

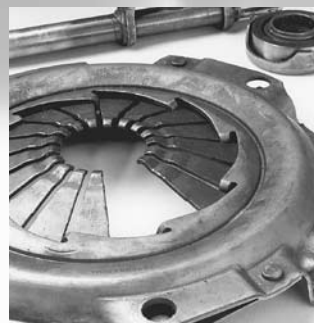
Ces véhicules étaient dotés à l'origine d'une butée de débrayage avec feuille de métal, ce qui causait de sérieux problèmes d'éraillures et d'éraflures sur la surface de contact de la plaque de retenue d'aluminium. L'usure se manifeste par les symptômes suivants: une pédale haute, un changement de vitesse laborieux et, parfois, l'incapacité à débrayer. Dans les cas extrêmes, la plaque de retenue sort du carter de transmission, ce qui amène la butée de débrayage à entrer en contact avec les doigts de diaphragme dans un mauvais angle et brise l'embrayage.

Lorsqu'il y a manifestement usure, il faut remplacer la plaque de retenue, en veillant à ce que la nouvelle pièce, GM n° 8672128, soit installée au bon angle par rapport

à la transmission, faute de quoi les mêmes problèmes reviendront. La butée de débrayage doit se déplacer avec aisance sur la plaque de retenue.
