# Technical Bulletin

## Flywheel-to-Disc Interference

**Vehicles:** 1997-00 5.7-liter Chevrolet/GMC Full-Size Truck and 1996 with New Venture Transmission

**LuK Part Number:** 04-170

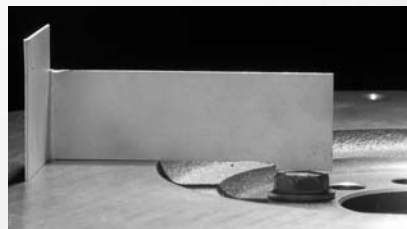
The clearance between the disc damper and the flywheel-to-crankshaft bolt heads on this application is minimal. When the original disc is removed, contact marks may be evident on the disc coil springs, indicating interference. Flywheel resurfacing increases this interference, causing noise and release problems.

This LuK RepSet includes a low profile disc, designed to accommodate light flywheel resurfacing, along with a depth gage to verify clearance. After resurfacing, place the flywheel on a flat surface and insert a flywheel-to-crankshaft bolt. Place the gage on the flywheel friction surface and center it over the bolt head. There should be a visible air gap

between the gage and the bolt head. If the gage touches the bolt head, the flywheel is too thin to fit the disc without interference, and a new flywheel must be installed.

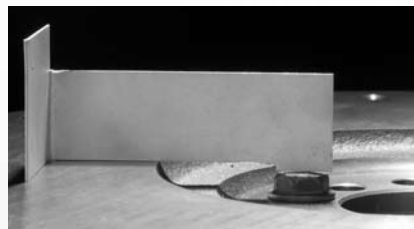
En esta aplicación la distancia entre el amortiguador del disco y los tornillos del volante motriz es mínima. Cuando desmonte el disco original, inspeccione los resortes del amortiguador del disco para encontrar evidencias de interferencia con los tornillos del cigüeñal.

Al rectificar el volante motriz se incrementa la probabilidad de rozamiento y en consecuencia ruidos y “no corte.” Este LuK RepSet incluye un disco cuyo contorno permite que sea instalado con un volante motriz rectificado. Para verificar las condiciones del volante, inserte un tornillo y coloque la plantilla de medida sobre la superficie plana del volante para

verificar la distancia con la cabeza del tornillo, si existe contacto con la plantilla, el volante debe ser reemplazado por uno nuevo.

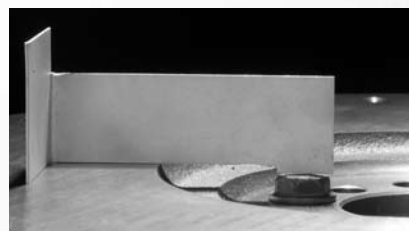
L'espace entre l'amortisseur du disque et les têtes de boulons unissant le volant moteur au vilebrequin est très réduit. Lorsqu'on enlève le disque d'origine, la présence de marques de contact sur les ressorts hélicoïdaux du disque indique qu'il y avait interférence. En réusinant le volant moteur, on augmente cette interférence et on engendre des problèmes de bruit et de débrayage.

Ce LuK RepSet comporte un disque bas, conçu pour accepter une légère rectification du volant moteur, ainsi qu'un profondimètre servant à vérifier l'espace libre. Après l'avoir rectifié, placer le volant moteur sur une surface plate et insérer un boulon volant-vilebrequin. Placer le profondimètre sur la surface de friction du volant et le centrer sur la tête du boulon. Il doit y avoir un vide entre le

profondimètre et la tête du boulon; sinon, le volant moteur est trop mince pour s'adapter au disque sans interférence et il faut alors en installer un nouveau.
